Bericht für Menschen mit Sehbehinderung und blinde Menschen

Wälderhaus – Science Center Wald

Der Betrieb **Wälderhaus – Science Center Wald** wurde am 21. Januar 2015 durch einen zertifizierten Erheber evaluiert und durch die Prüfstelle mit dem Zertifikat **„Barrierefreiheit geprüft – teilweise barrierefrei für Menschen im Rollstuhl“** ausgezeichnet und darf das Kennzeichnen von **Mai 2015 bis April 2018** führen.

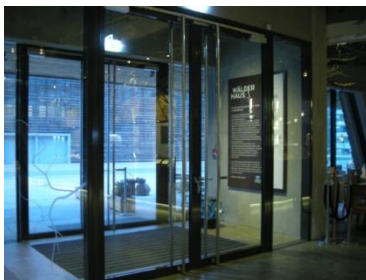
Abb. 2: Haupteingang

- Der Eingangsbereich ist hell und blendfrei ausgeleuchtet.
- Der Eingangsbereich ist farblich kontrastierend zur Umgebung abgesetzt.
- Die Beschilderung des Haupteingangs Wälderhaus ist in einer gut lesbaren Schrift vorhanden. Es besteht ein guter visueller Kontrast.
- Die zwei Doppeltüren sind nicht visuell kontrastreich zur Umgebung abgesetzt. Die Bedienelemente sind nicht visuell kontrastreich gestaltet, aber taktil erfassbar.
- Ein Nebeneingang ist über außen über Treppen erreichbar und führt innen über eine Treppe oder alternativ einen Aufzug ins EG.

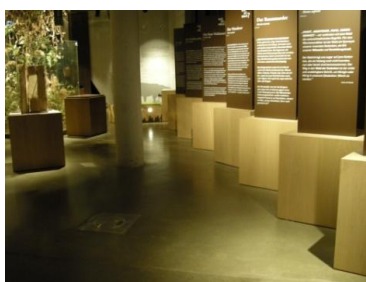
Abb. 5: Ausstellungsraum

- Die Zugangstür zur Ausstellung im EG sowie die Ausgangstür der Ausstellung im 1. OG sind Glastüren und nur zum Teil mit Sicherheitsmarkierungen gekennzeichnet. Die Bedienelemente sind visuell kontrastreich gestaltet und taktil erfassbar.
- In den Räumen sind visuelle Kontraste (im 1. OG nur teilweise) und taktile Kontraste (nur im EG) innerhalb der Fußbodenstruktur vorhanden.
- Es sind Hindernisse (Bäume, Ausstellungsgegenstände) vorhanden.
- Die Exponate kontrastieren teilweise visuell mit der Umgebung.
- Die Exponate sind gut ausgeleuchtet.

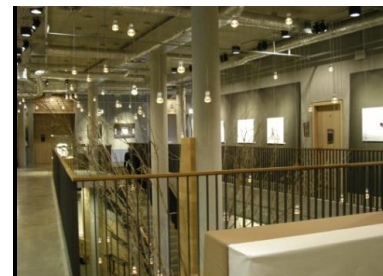
Abb.8: Galerie im 1. OG

- Der Flur ist nicht visuell kontrastreich gestaltet.
- Es sind keine Hindernisse, z.B. in den Raum ragende Gegenstände vorhanden.
